Havarikommisionen

Accident Investigation Board Denmark

Statement 2020-248

Statement over havari med OY-ZWX (PZL Bielsko SZD-51-1) på Kalundborg (EKKL) d. 27-06-2020.

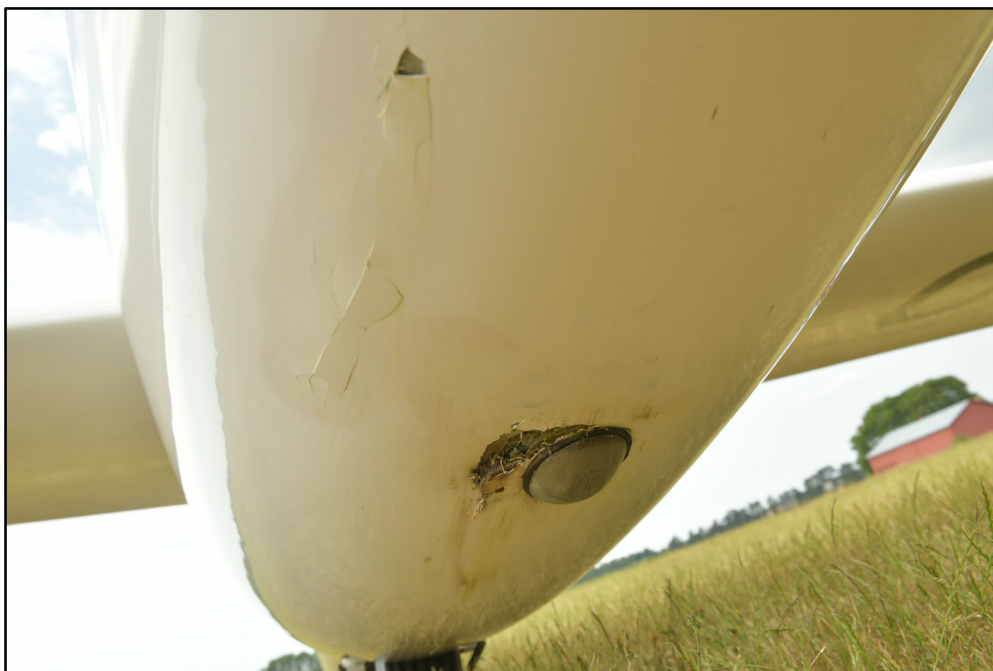
Der opstod større skade på undersiden af svæveflyets cockpitsektion.

Foto nr. 1. Skade på undersiden af svæveflyet.
