HAVARI

HCLJ sagsnummer: HCLJ510-2013-203
UTC dato: 03-05-2013
UTC tid: 08:07
Begivenhed: Accident
Sted: EKAH
Personskade: Minor

Registrering: OY-AHM
Flytype: CESSNA 150
Flyveregler: Controlled VFR
Operationstype: General Aviation Pleasure Local
Flyvefase: Taxi
Flykategori: Fixed wing Airplane
Sidste afgangssted: Denmark EKAH (AAR): Aarhus/Tirstrup (Civ/Mil)
Planlagt landingssted: Denmark EKAH (AAR): Aarhus/Tirstrup (Civ/Mil)
Skade på fly: Substantial

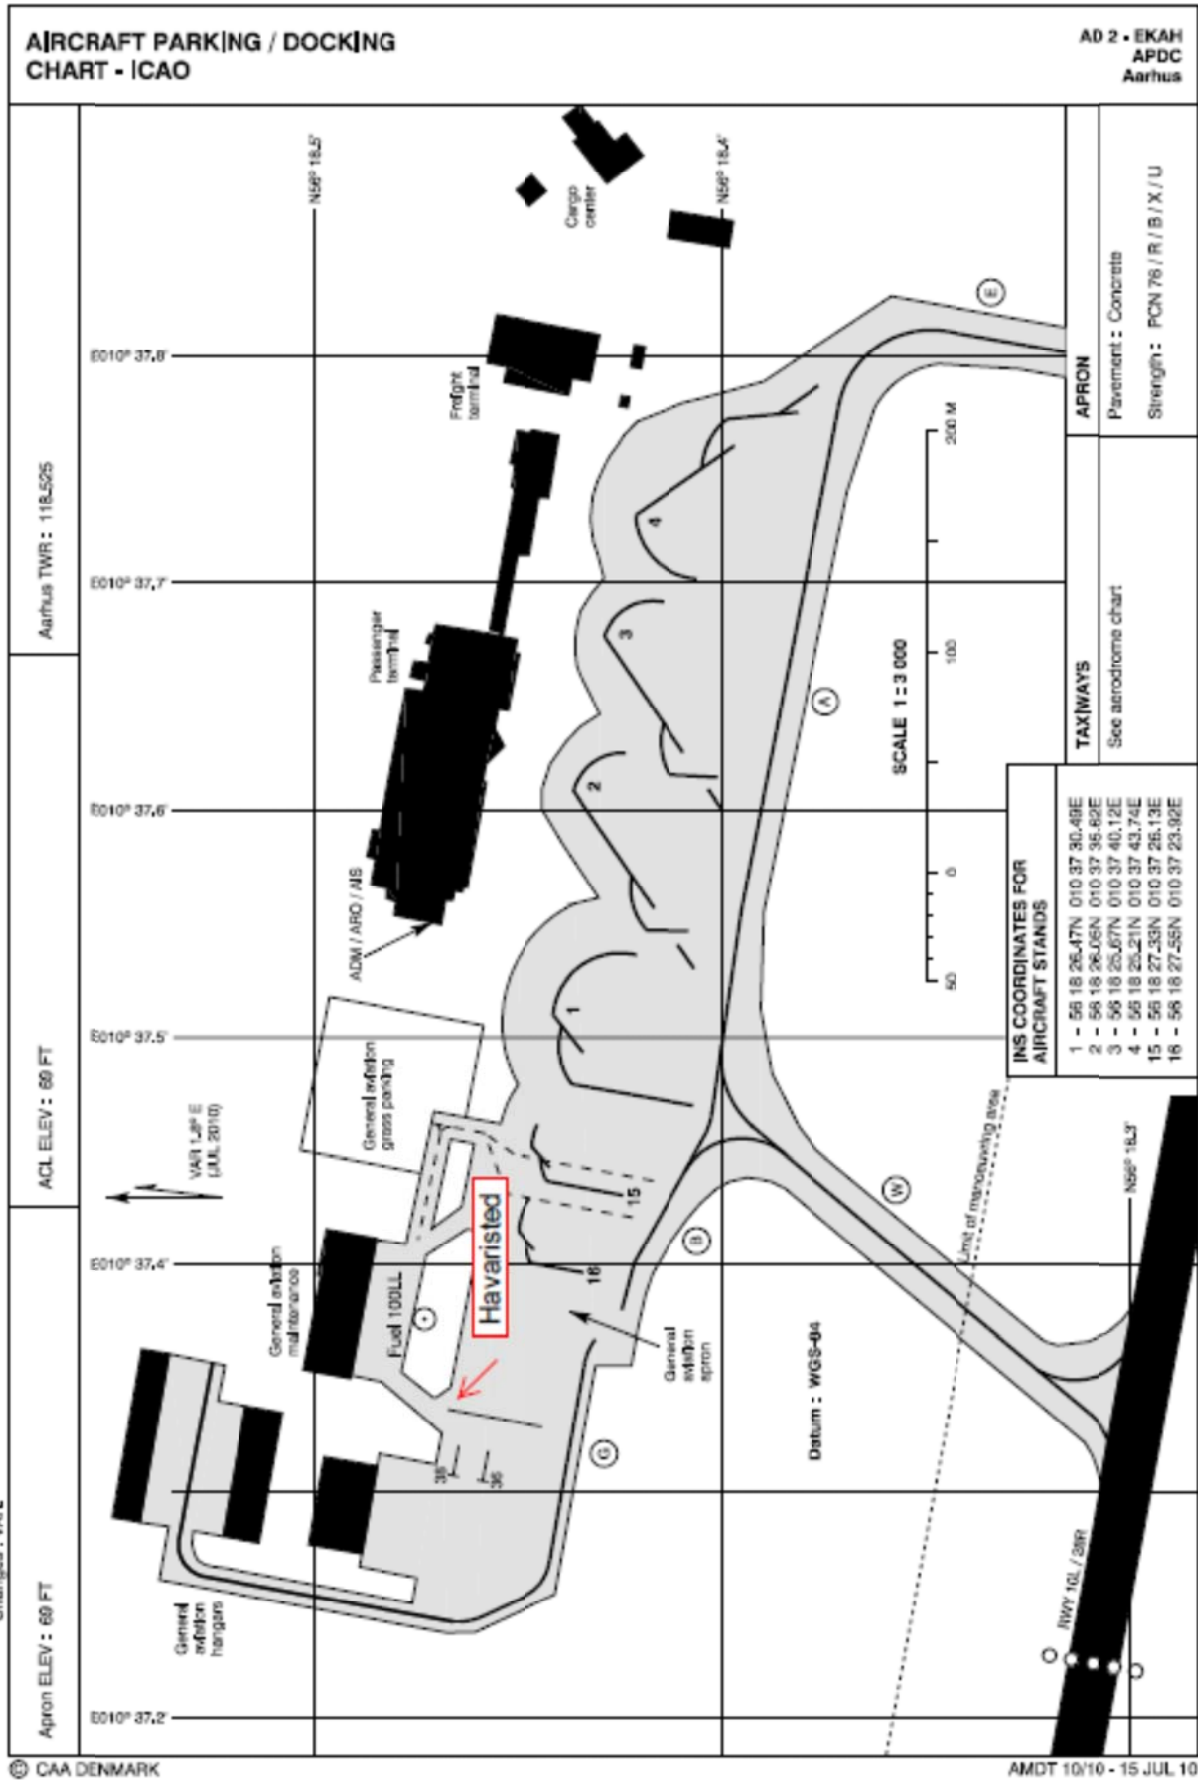
13.7 Motorafprøvning af flymotorer

Havarikommissionen anser lufthavnens ændrede procedurer og information omkring motorafprøvning for hensigtsmæssige.
