**HAVARIKOMMISSIONEN
FOR CIVIL LUFTFART**

ÅRSBERETNING 2000

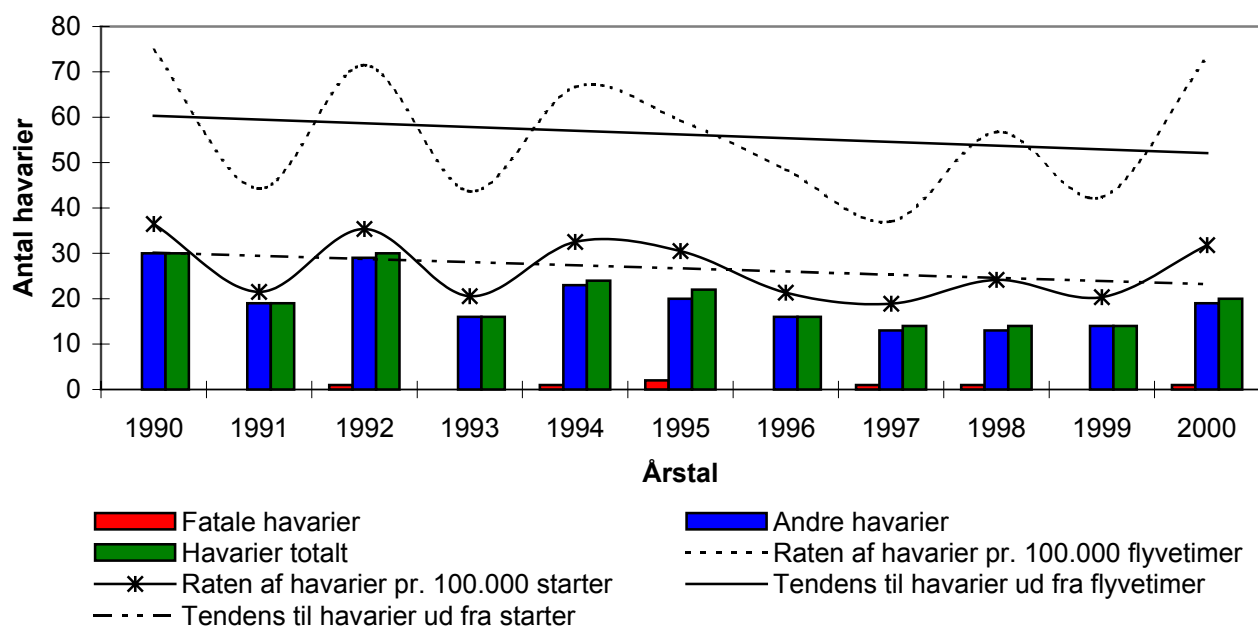
Havarier under svæveflyvning

For svævefly er raten af flyvehavarier og flyvehændelser er udregnet som antallet af flyvehavarier/flyvehændelser pr. 100.000 flyvetimer og pr. 100.000 starter. Med baggrund i den beregnede rate er tendensen for flyvehavarier/flyvehændelser beregnet ved mindste kvadraters metode. Tendensen er et billede af en stigende eller faldende forekomst af flyvehavarier eller flyvehændelser ud fra antallet af de til Statens Luftfartsvæsen indrapporterede flyvetimer.

fra 1990 til 2000

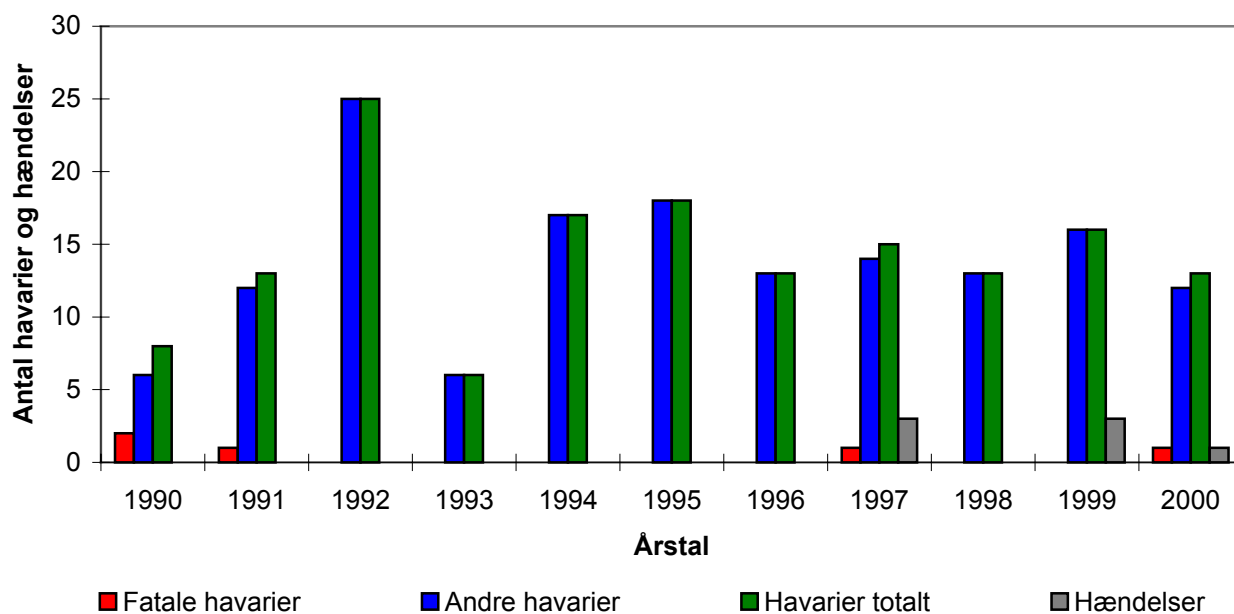
Havarier for ultralette fly

For ultralette luftfartøjer registreres der antal havarier og antal hændelser. Antallet af flyvetimer registreres ikke.

fra 1990 til 2000

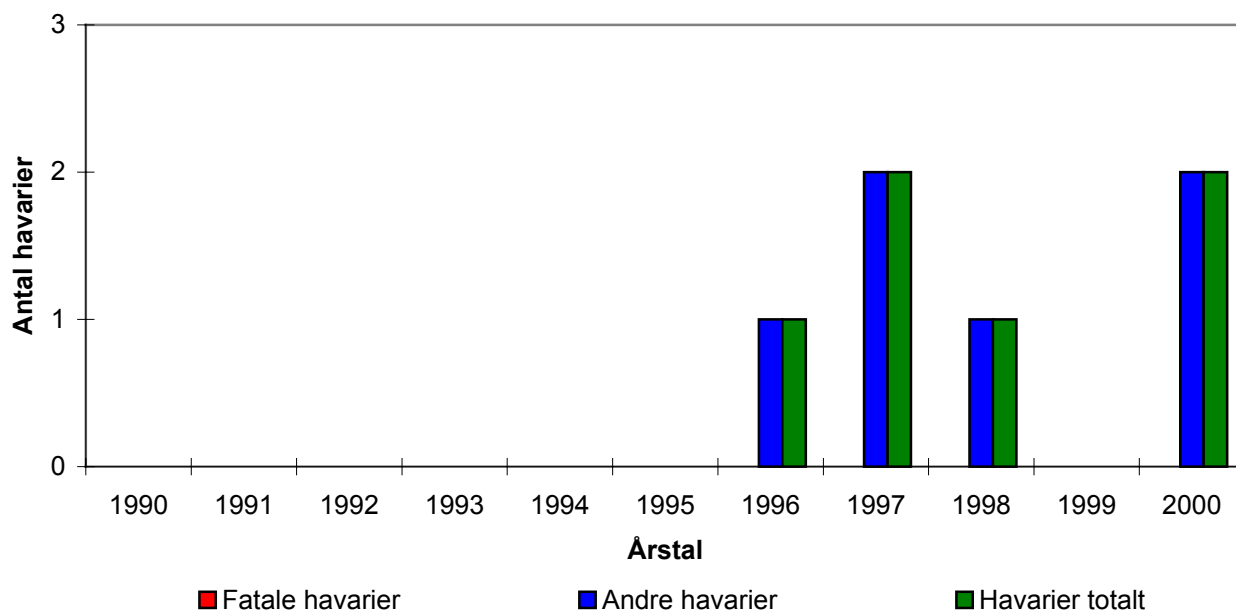
Havarier for balloner

For balloner registreres der antal havarier. Antallet af hændelser og flyvetimer registreres ikke.

fra 1990 til 2000

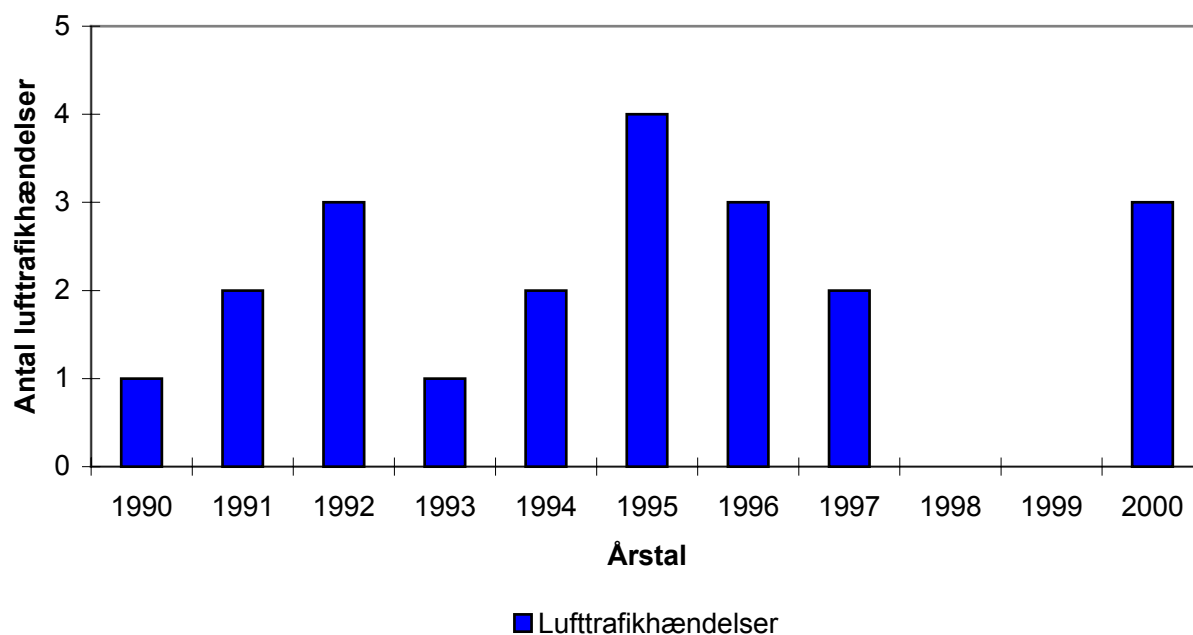
Luftrafikhændelser i dansk FIR dækker både dansk og udenlandsk indregistrerede luftfartøjer. Antallet af luftrafikhændelserne er vist som antal behandlede hændelser pr. år. Raten og tendensen er ikke medtaget under luftrafikhændelser.

fra 1990 til 2000
